| OBJEDNAVATEL | Město Olešnice, nám.Míru 20, 679 74 Olešnice na Moravě | | DATUM | 8/2019 |
| STAVBA<br>REVITALIZACE ZELENĚ V OLEŠNICI NA MORAVĚ | | | STUPEŇ P.D. | |
| VÝKRES<br>TECHNICKÁ ZPRÁVA | | | MĚŘITKO | ČÍSLO VÝKRESU<br>A |

# **REVITALIZACE ZELENĚ V OLEŠNICI NA MORAVĚ**

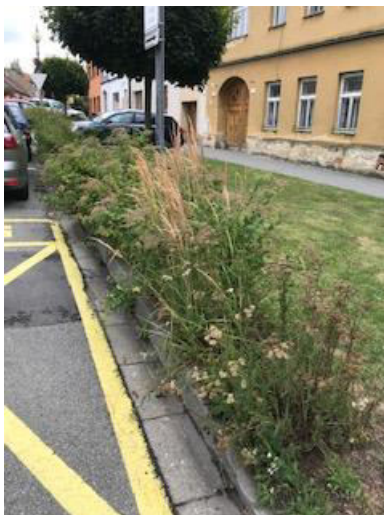
Po obvodě náměstí jsou vysazeny kulovité javory mléče. Jeden strom je značně proschlý. V prostoru před restaurací Závřší a přilehlými obchody jsou podél komunikace vysazeny nízké živé plůtky z tavolníků nízkých, které jsou značně zaplevelené a na několika místech keře chybí.

zaplevelené živé plůtky

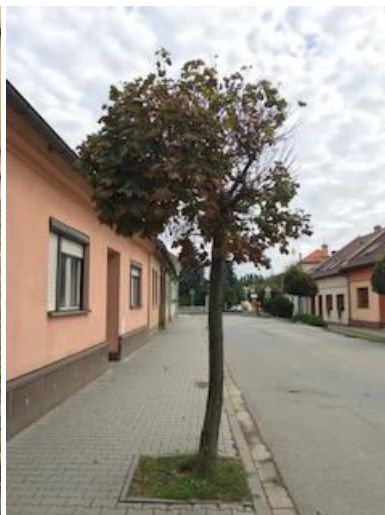
odumírající kulovitý javor mléč

V rámci dendrologického průzkumu na náměstí byl evidován 1 poškozený strom – inv.č.22 – javor mléč. Je výrazně poškozený, bude odstraněn i s pařezem a na jeho místě bude vysazen nový strom.

Na náměstí je navržen k výsadbě 1 nový kulovitý javor mléč jako náhrada za odumírající strom. Dále budou provedeny dosadby keřů – tavolníků nízkých do mezer ve stávajících živých plotech. Nové živé ploty z tavolníků budou vysazeny podél komunikace směrem k ulici Trpínské a rovněž podél chodníku směrem k ulici Rovečínské. V klidovém prostoru u kašny budou vysazeny lemující nízké živé plůtky z nízkých kultivarů ptačích zobů a před ně směrem ke kašně budou vysazeny pásy kvetoucích trvalek. Ve zvýšeném záhonu u kříže bude rovněž vysazen živý plůtek lemovaný barevným trvalkovým pásem. Pod nově vysazený strom a pod původní strom ve vegetačním čtverci před obchodním domem budou vysazeny trvalky - šalvěje.

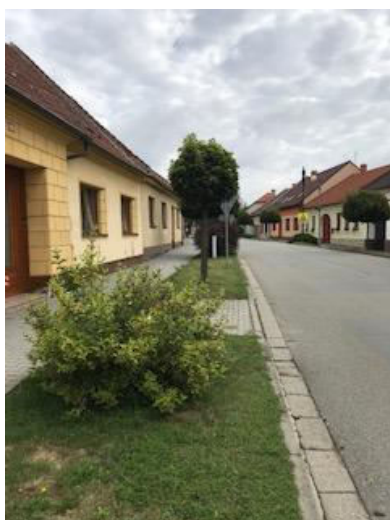
dělicí vegetační pásy u silnice určené k dosadbě živých plůtků

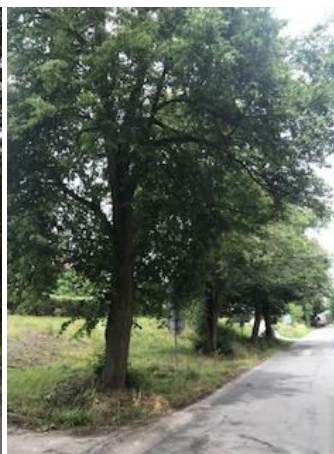
Na ulici Trpínské západně od výchovného ústavu roste pozůstatek stromořadí z jasanů ztepilých, jilmů habrolistých a lip malolistých. Evidované stromy mají větší či menší poškození v korunách či na kmenech. Koruny jsou prosychající, objevují se v nich suché pahýly, chybná problematická větvení, po starých řezech či odlomených větvích se na kmenech i kosterních větvích vytvořily menší či větší otevřené dutinky s hnilobou v ranách.

pohled na stromořadí v ulici Trpínské

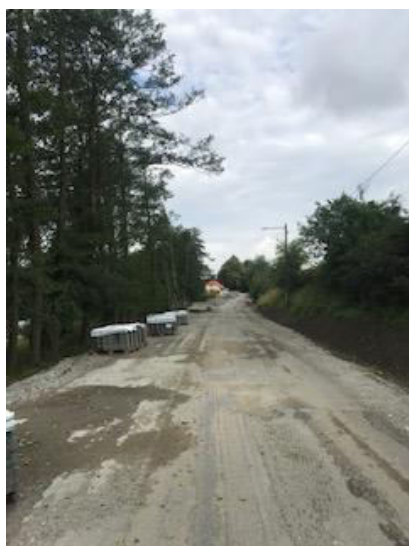
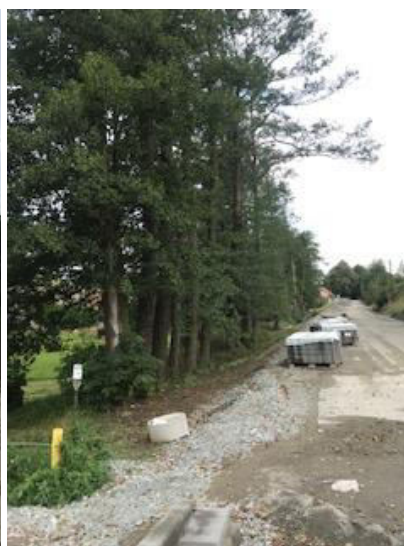
U parkoviště roste mohutná stará hrušeň, ve svazích pod parkovištěm je část ploch osázena drobnými okrasnými keři vysazenými místními obyvateli. Podél komunikace směrem na Nyklovce roste pás přestárých vysoko vyvětvených olší lepkavých. Koruny jsou prosychající.

pozůstatky olšové aleje podél silnice

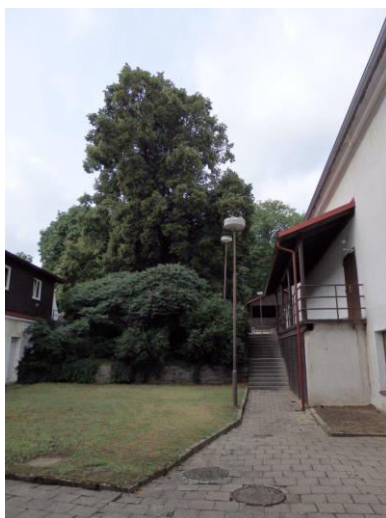
vstupní pohled do zahrady  
svah s nevhodnými keři

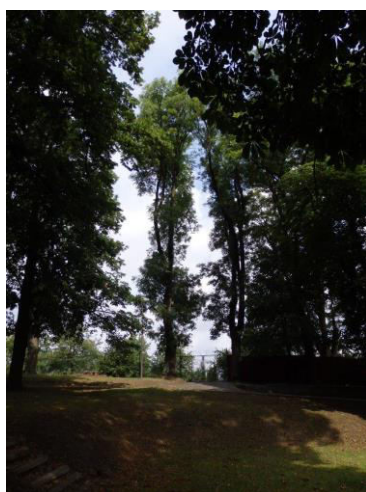
vysoko vyvětvené stromy  
v zadní části zahrady

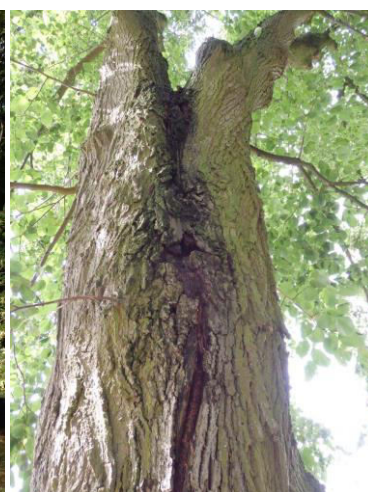
detail větvení a poškození lípy malolisté

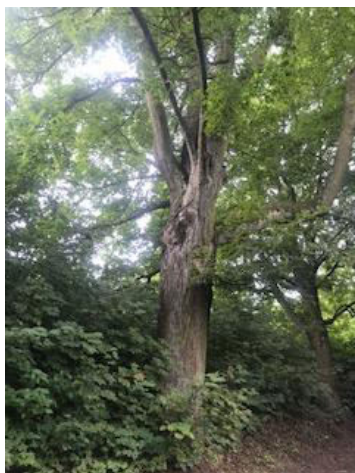
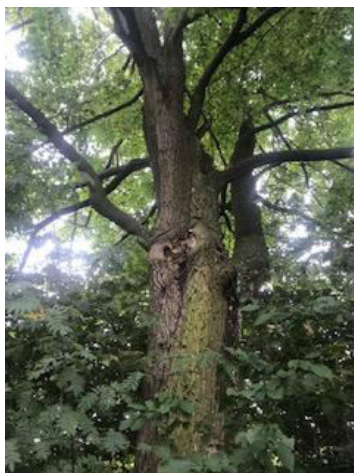
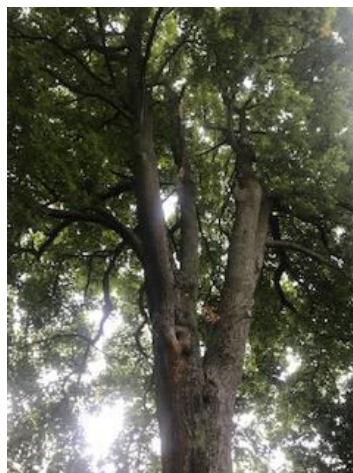
viditelná poškození na starých stromech – dutiny, trhliny, suché větve, problematická větvení v koruně
